ANÁLISIS DE RIESGOS TÉCNICOS OPERATIVOS REGIÓN ESTE
UNIDAD OPERATIVA SAN MARTÍN - ACTUALIZADO A DICIEMBRE 2024

**GRÁFICA DE ANÁLISIS DE RIESGOS TÉCNICOS OPERATIVOS REGIÓN ESTE
UNIDAD OPERATIVA SAN MARTÍN - ACTUALIZADO A DICIEMBRE 2024**

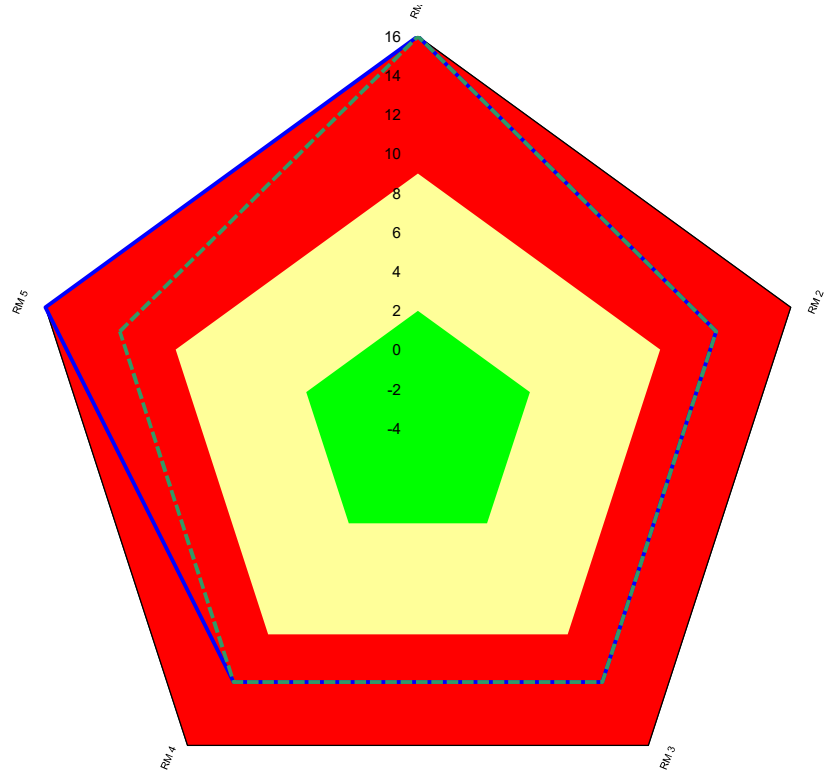
GRÁFICA DE ANÁLISIS DE RIESGOS TÉCNICOS OPERATIVOS REGIÓN ESTE
 UNIDAD OPERATIVA JUNÍN - ACTUALIZADO A DICIEMBRE 2024

PROBABILIDAD	Muy leve	Leve	Enfada	Muy enfada
Muy leve	4	8	12	16
Enfada	3	6	9	12
Leve	2	4	6	8
Muy leve	1	2	3	4

— Criticidad operativa
 - - - - - Criticidad económica

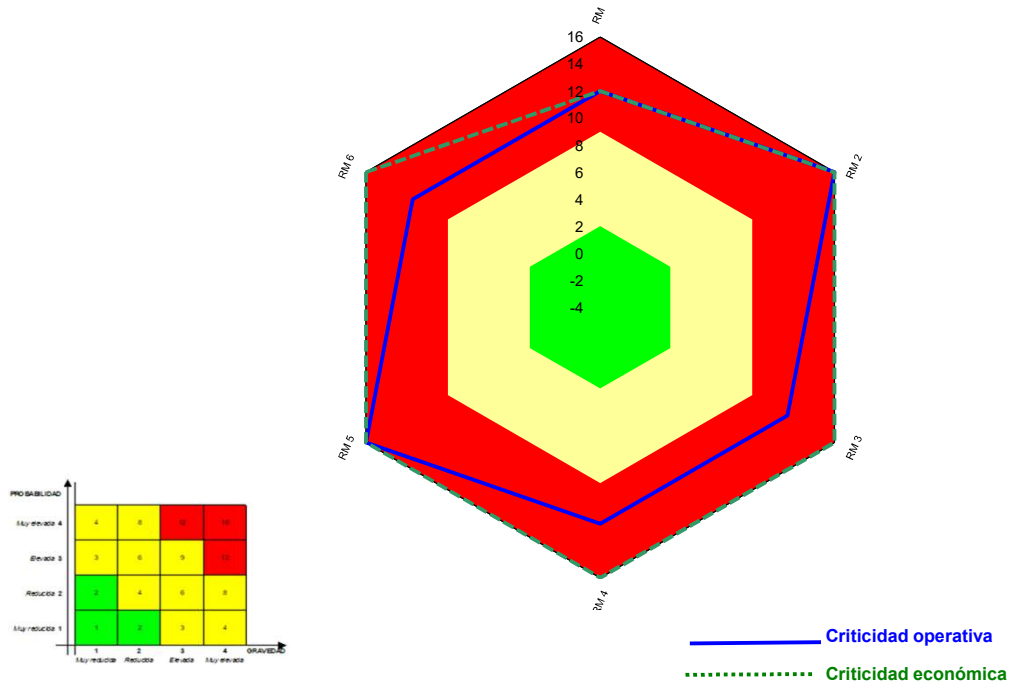
PROBABILIDAD	1	2	3	4
Muy elevada 4	4	8	12	16
Elevada 3	3	6	9	12
Resolva 2	2	4	6	8
Muy reducida 1	1	2	3	4

1 2 3 4 GRAVEDAD
