**ANÁLISIS DE RIESGOS TÉCNICOS OPERATIVOS SERVICIO
GRAN MENDOZA - PRODUCCIÓN - SANEAMIENTO
ACTUALIZADO DICIEMBRE 2024**

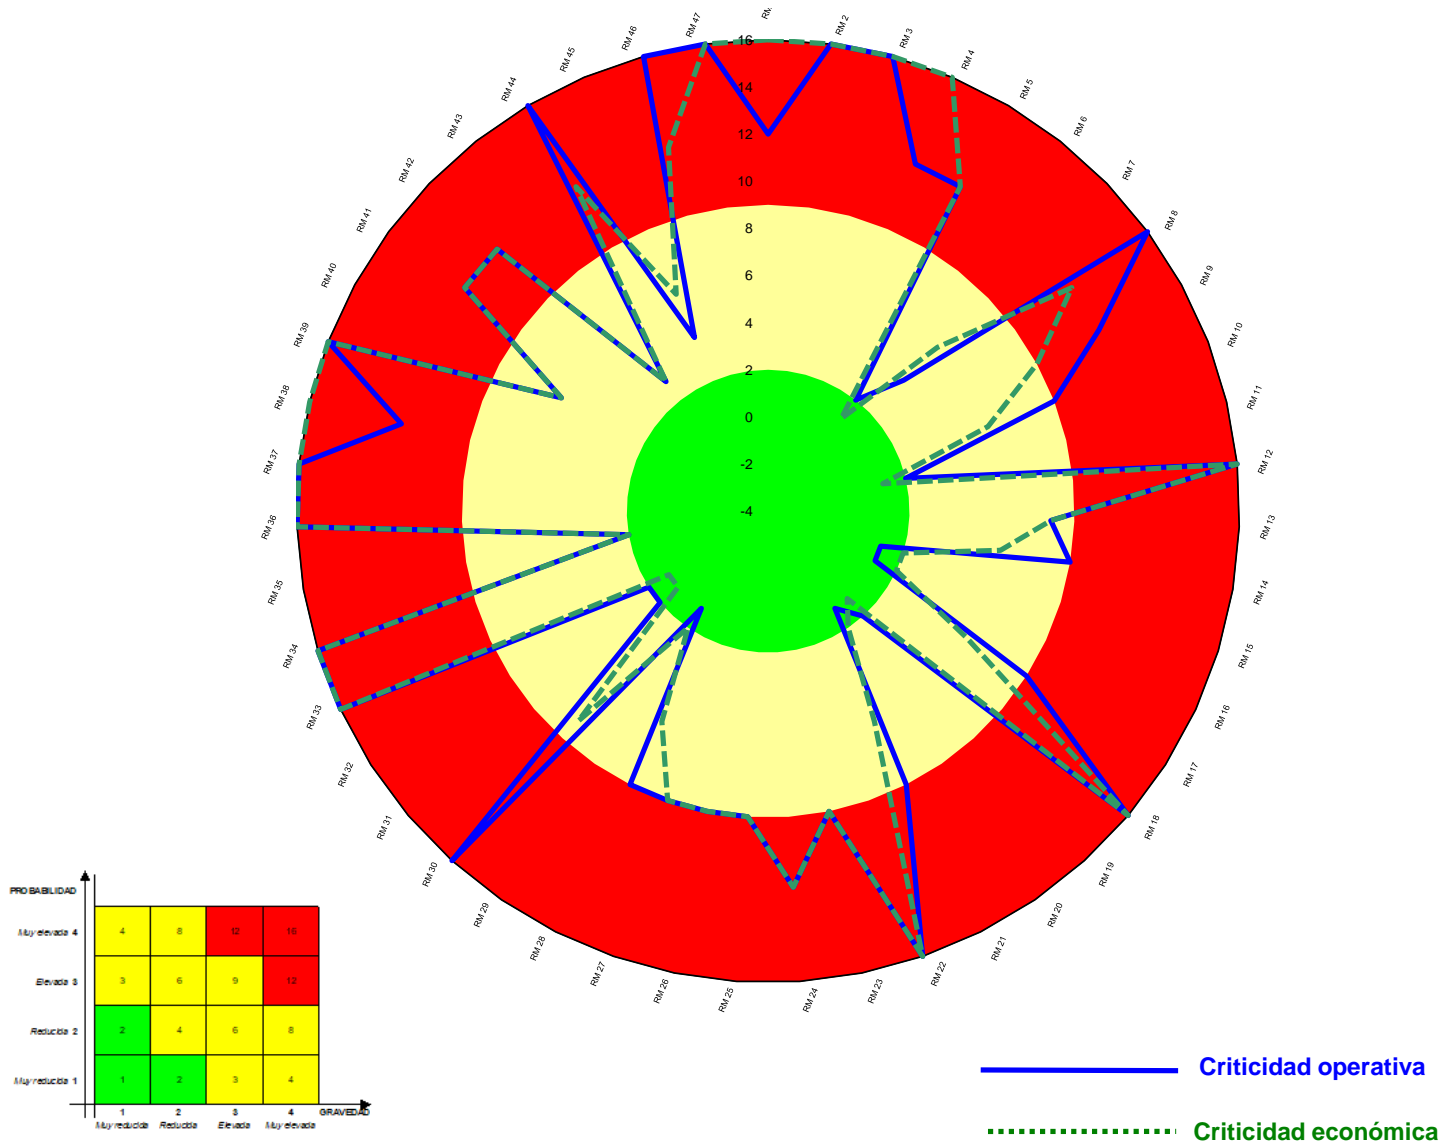
GRÁFICA DE ANÁLISIS DE RIESGOS TÉCNICOS OPERATIVOS SERVICIO GRAN MENDOZA PRODUCCIÓN - SANEAMIENTO. ACTUALIZADO A DICIEMBRE 2024
